Алқуат Нурмағамбетов

СЕЙСМИЧЕСКАЯ ИСТОРИЯ АЛМАТЫ

Алматы 1999

1. ВЕРНЕНСКОЕ ЗЕМЛЕТРЯСЕНИЕ 9 ИЮНЯ (29 мая) 1887 года

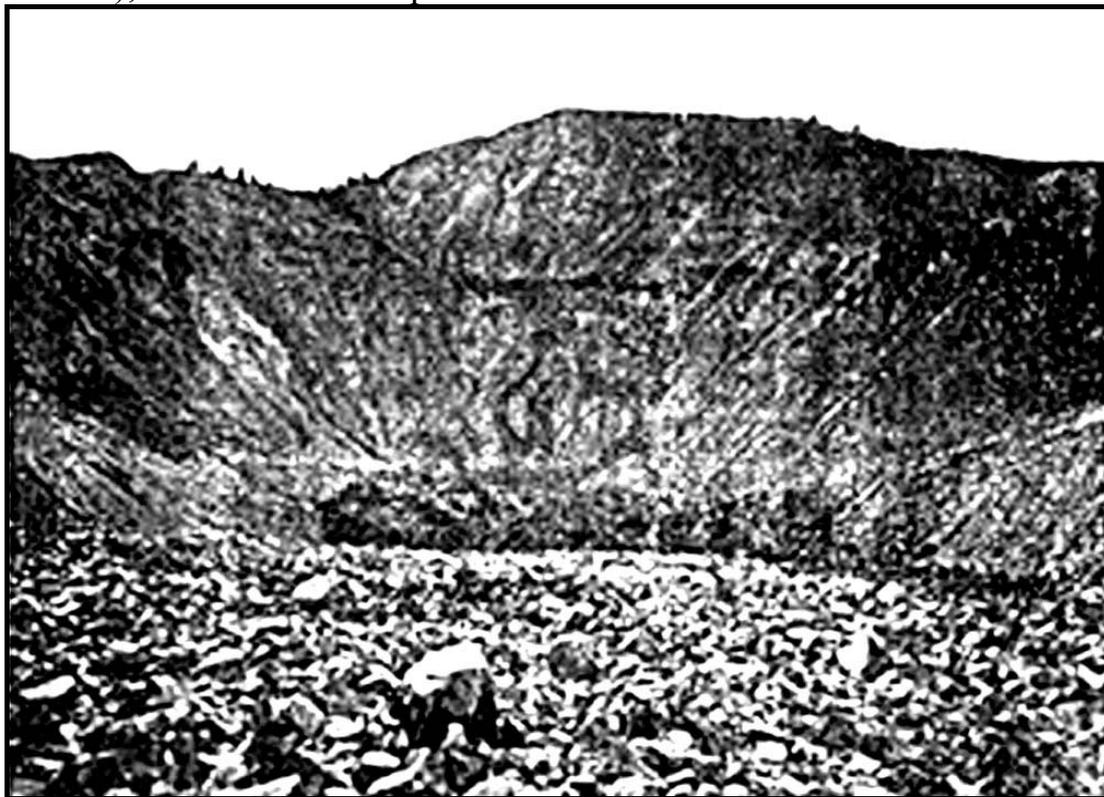
Рис. 2.1.1

Акжарский обрыв. По почти вертикальным трещинам произошел поверхностный сдвиг, опустившаяся часть рассыпалась на отдельные куски, засыпавшие лог Акжар (Мушкетов, 1887).

Эпицентральная зона землетрясения приурочена к северному склону хр. Заилийский Алатау на высотах от 1600 до 2000 метров на протяжении вдоль хребта около 35 верст (от Котурбулака на востоке до Аксяя на западе). В этой зоне обнаружены громаднейшие следы разрушений в виде многочисленных трещин, оползней, обвалов, поверхностных сдвигов и т.д. (рис.2.1.1-2.1.2).

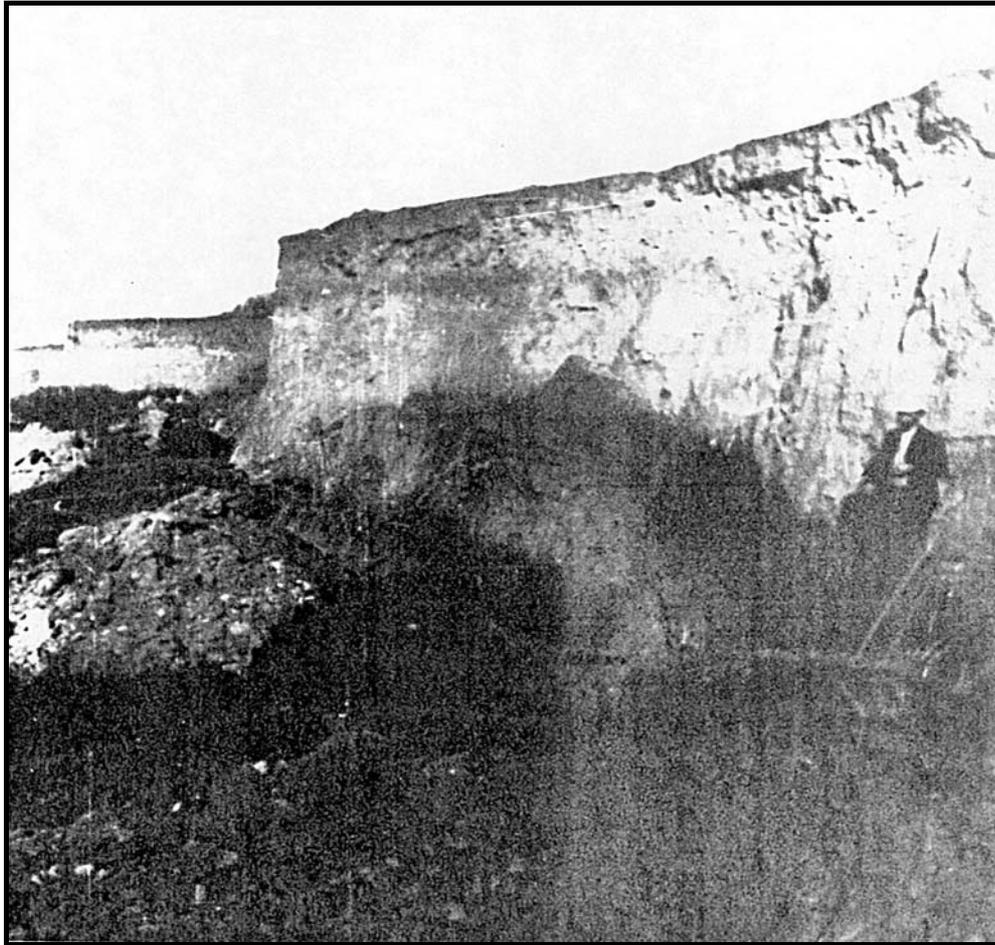
Рис.2.1.2

Грандиозный срыв горных пород в результате землетрясения. Фото Лейбница (Мушкетов, 1887)

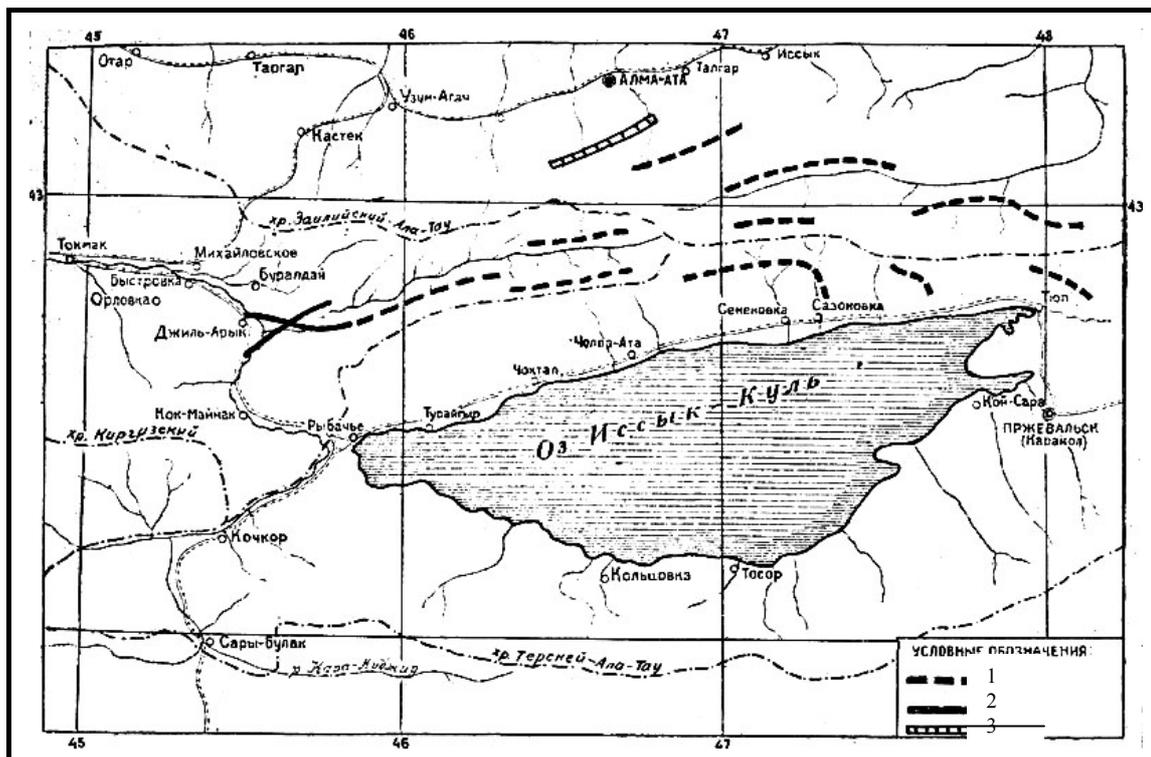
Рис.2.1.3

Распределение линий разломов во время Верненского 1887г.(3), Кеминского 1911г.(1) и Кемино-Чуйского 1938 г.(2) землетрясений (Богданович и др., 1914)

Очаг землетрясения имел значительную вертикальную протяженность (около 35 км), и его верхняя часть, предполагается, вышла на земную поверхность (см. рис.2.1.3), но была замаскирована многочисленными обвалами и оползнями.

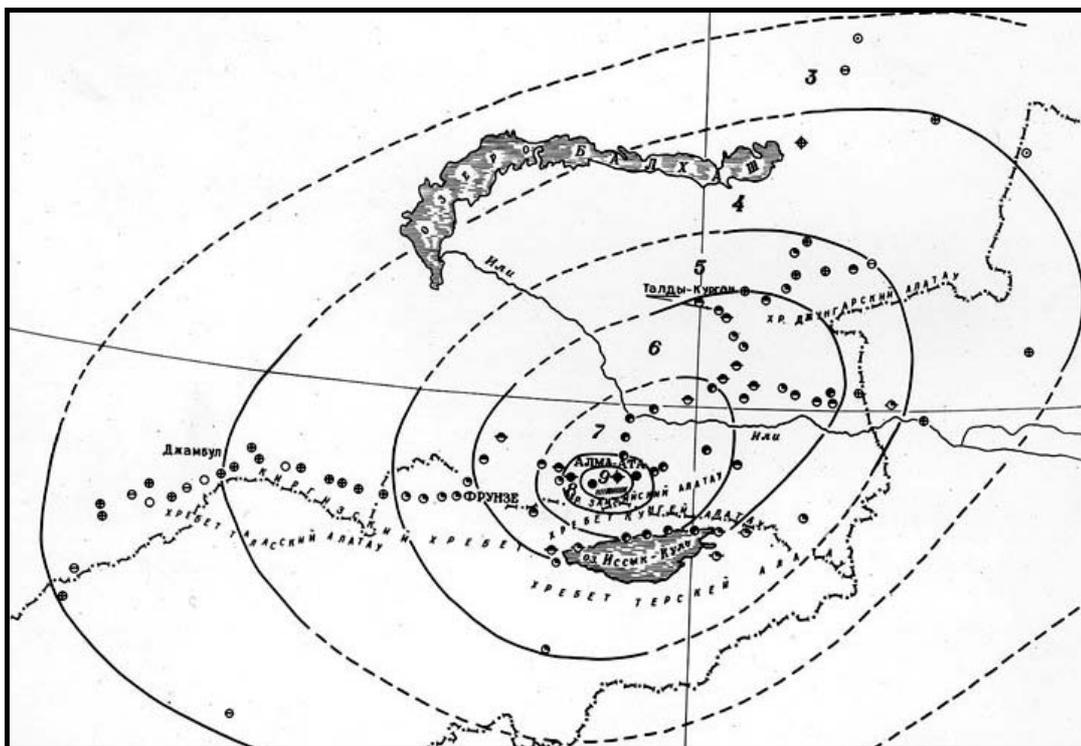
Рис.2.1.4.

Распределение силы сотрясений Верненского землетрясения 1887г.

Благодаря работам экспедиции под руководством И.В. Мушкетова, а также газетным сообщениям, мы имеем описание проявления землетрясений в 104 населенных пунктах. Обработка и анализ этого уникального материала с использованием современной методики позволили получить картину распределения силы сотрясений на поверхности Земли (рис.2.1.4).

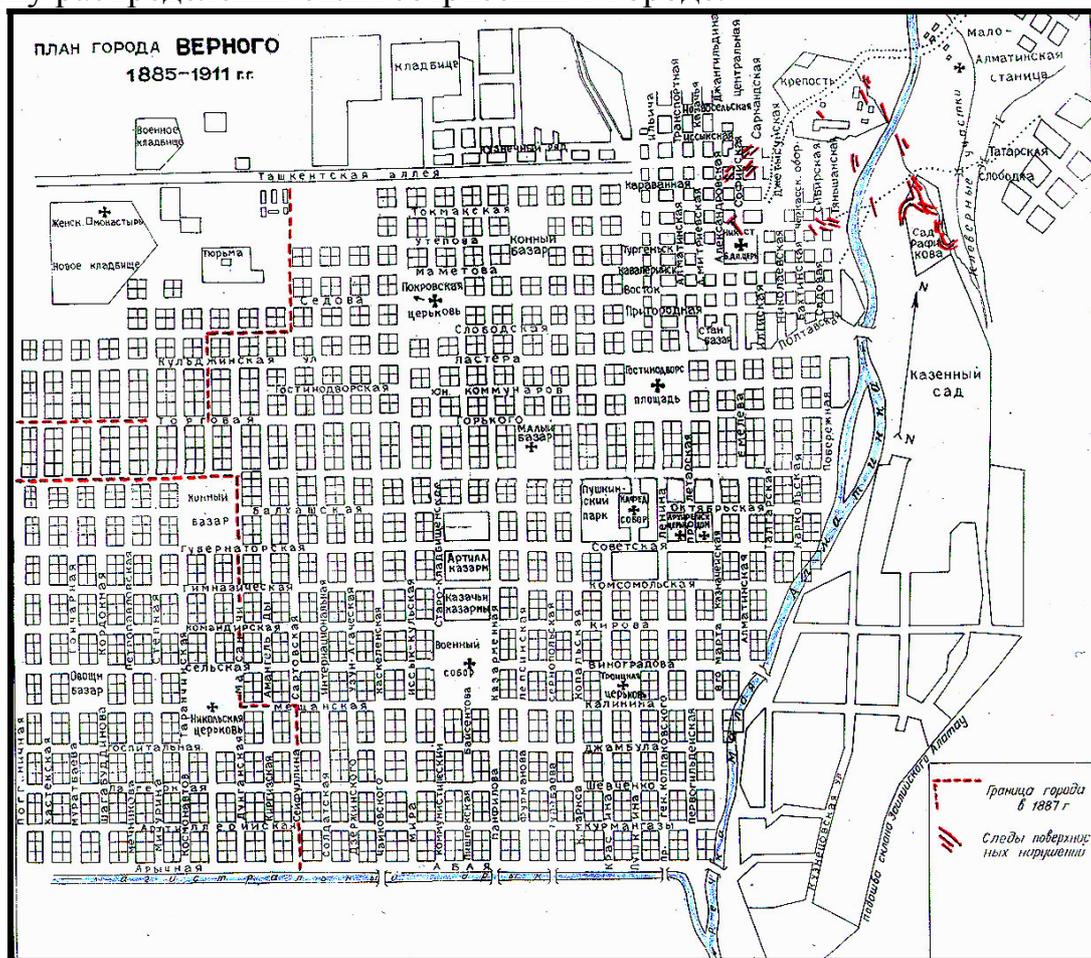
Рис.2.1.5.

План города Верный 1885-1911 гг.

План г. Верного. К моменту землетрясения границами города являлись: на востоке - р. Малая Алматинка, на западе - ул. Сартовская (ныне Сейфуллина), на севере - ул. Ташкентская (ныне пр. Раимбека), на юге - ул. Арычная (ныне пр. Абая). Улицы города располагались в двух направлениях весьма правильно, одно из которых (Восток-Запад) почти согласно с простиранием хребта Заилийского Алатау, а другое - перпендикулярно к нему. На северо-востоке от города располагались выселок Мало - Алматинский, Больше - Алматинская станица, Клеверный участок и Татарская слободка. Линейная протяженность города с севера на юг равнялась 3 км (от ул. Ташкентской до ул. Арычной) (рис.2.1.5).

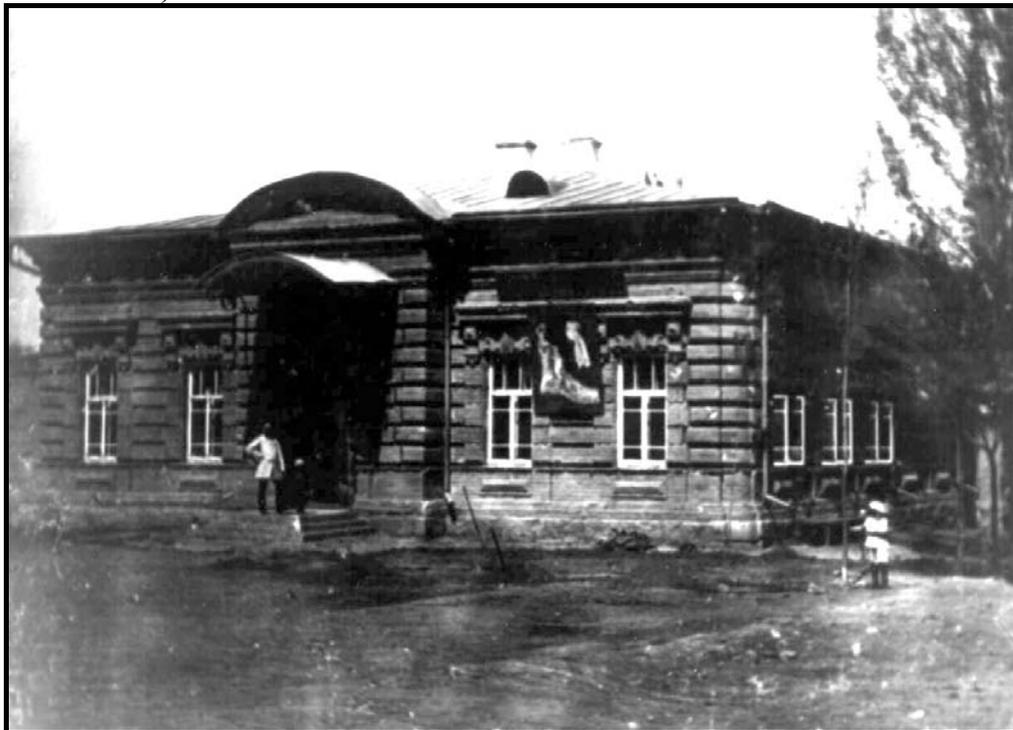
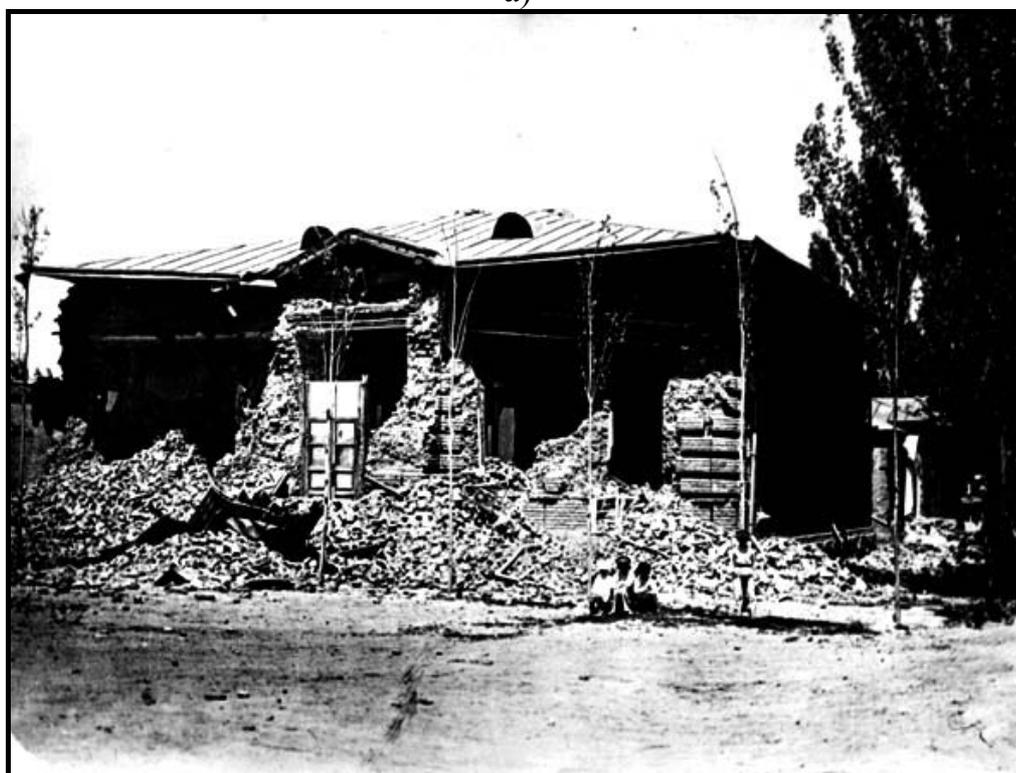
Рис.2.1.6

Здание хромофотографии до (а) и после (б) землетрясения

а) Тип А - сырцовые, глинобитные и каменные постройки. Все строения данного типа разрушены или сильно повреждены (рис.2.1.6 – 2.1.12). Многие из них разрушены до основания и мгновенно превратились в груды обломков (рис.2.1.13 – 2.1.17).

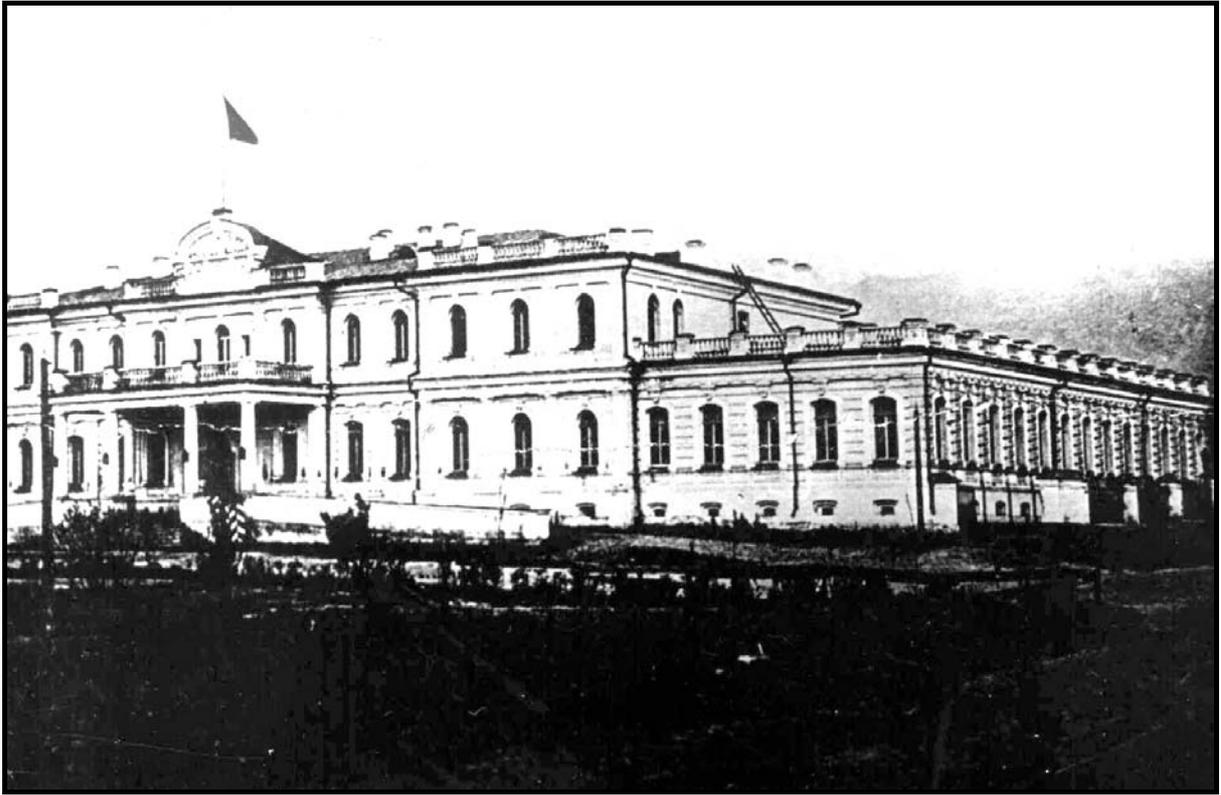
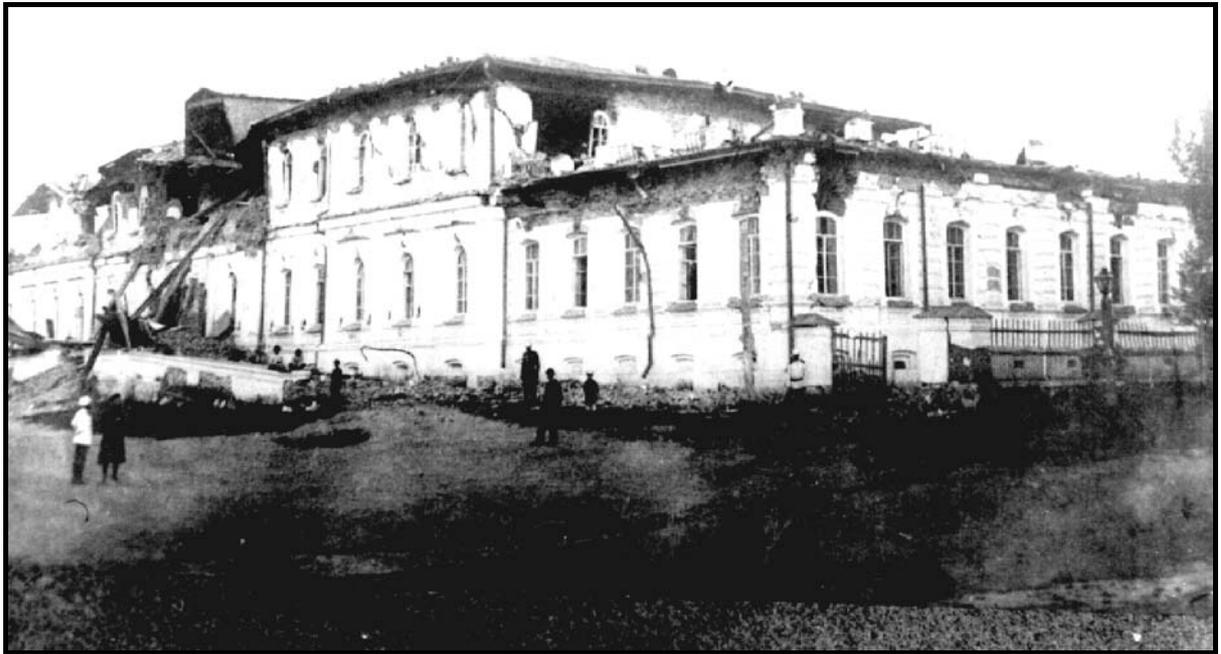
Рис.2.1.7
Губернаторский дом до (а) и после (б) землетрясения

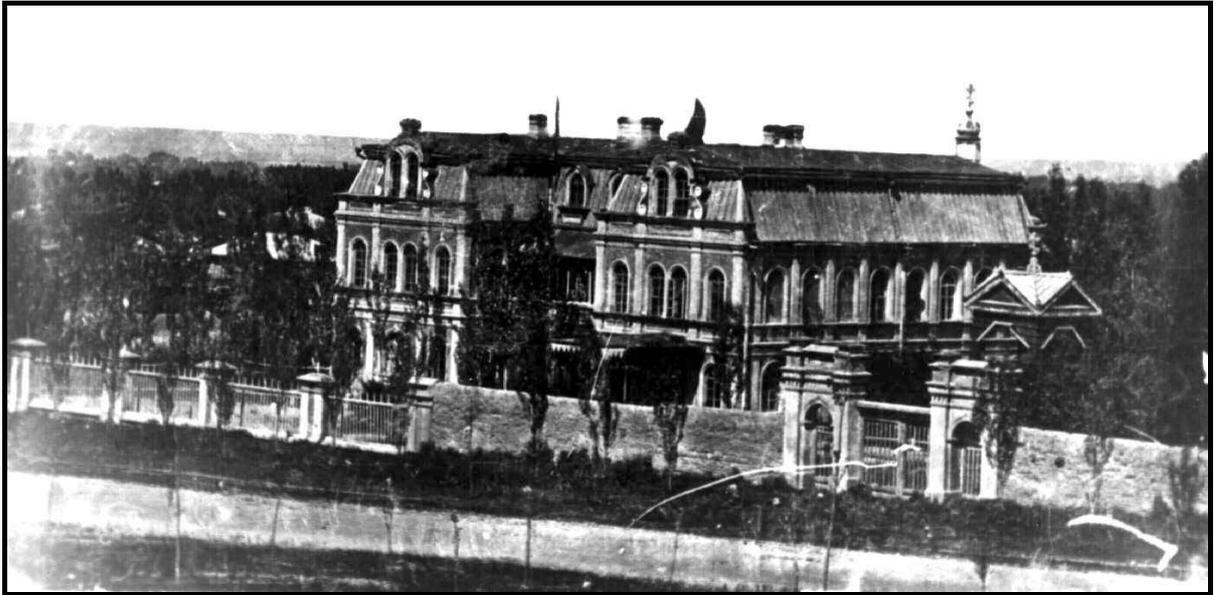
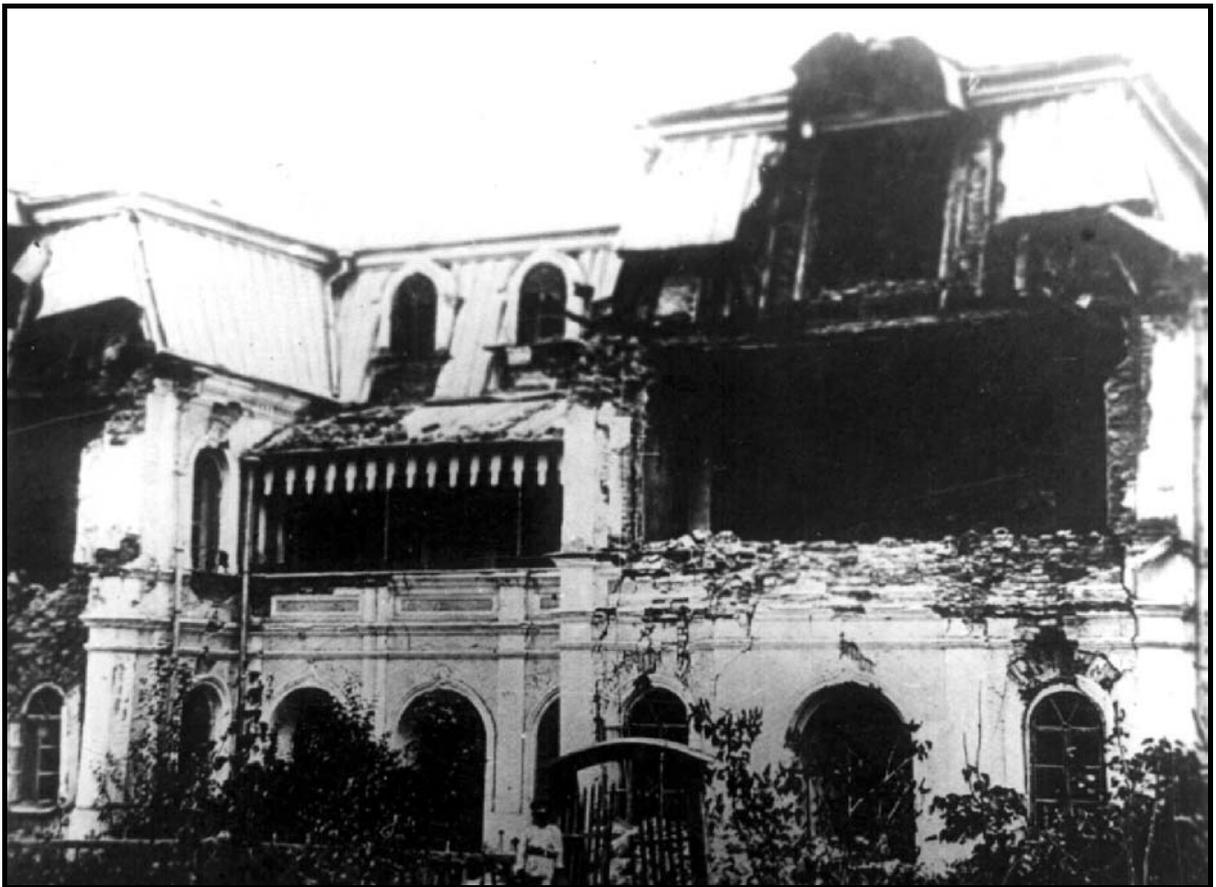
Рис.2.1.8

Архиерейский дом до (а) и после (б) землетрясения

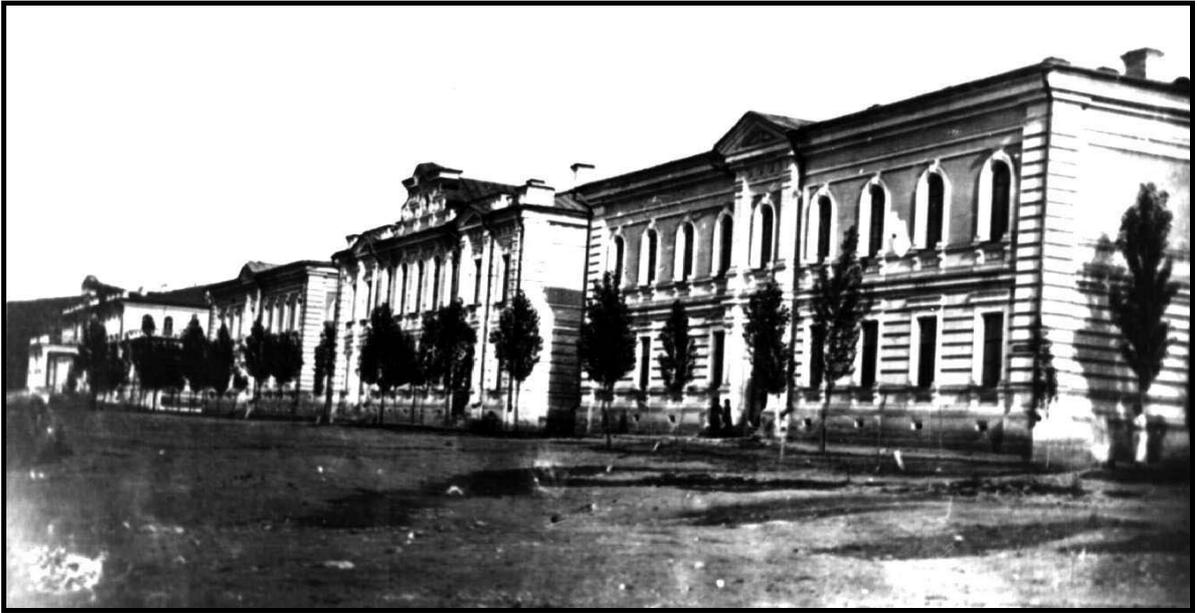
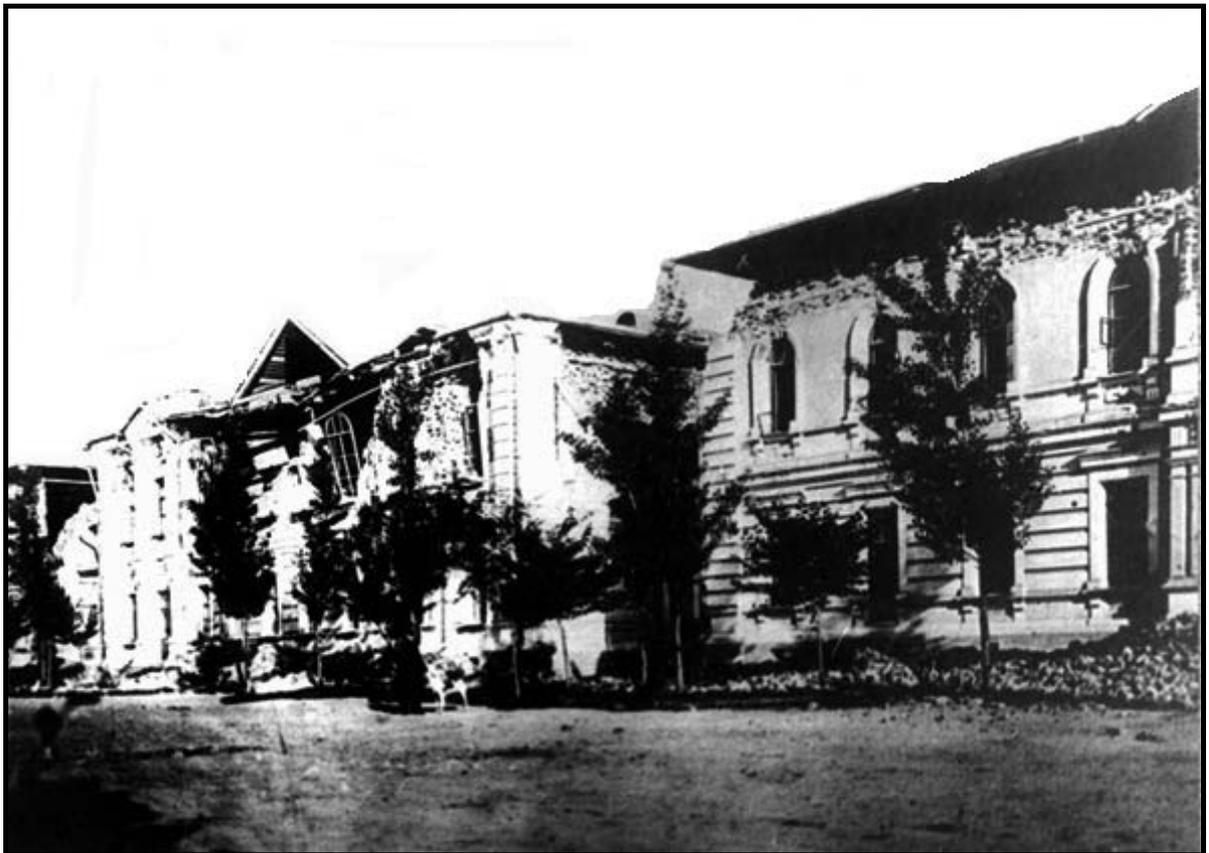
Рис.2.1.9
Здания мужской гимназии до (а) и
после (б) землетрясения

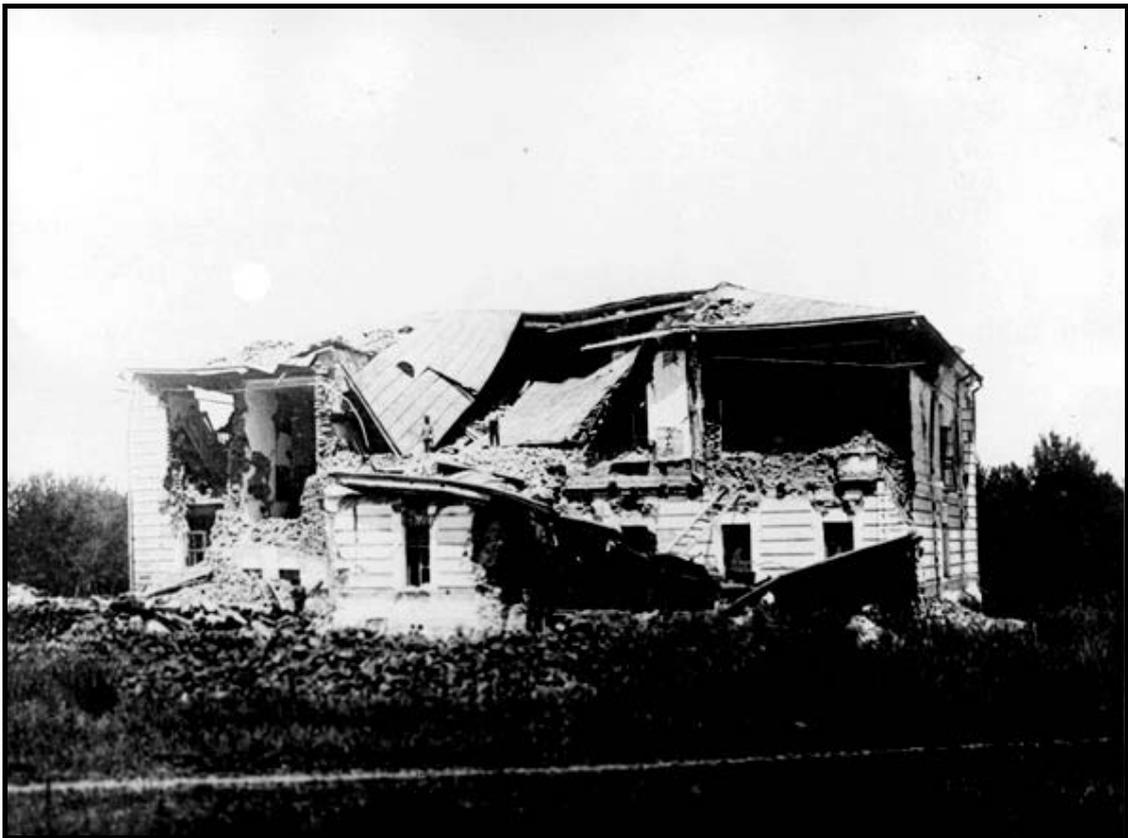
Рис.2.1.10
Здание женской гимназии, обрушившееся после землетрясения

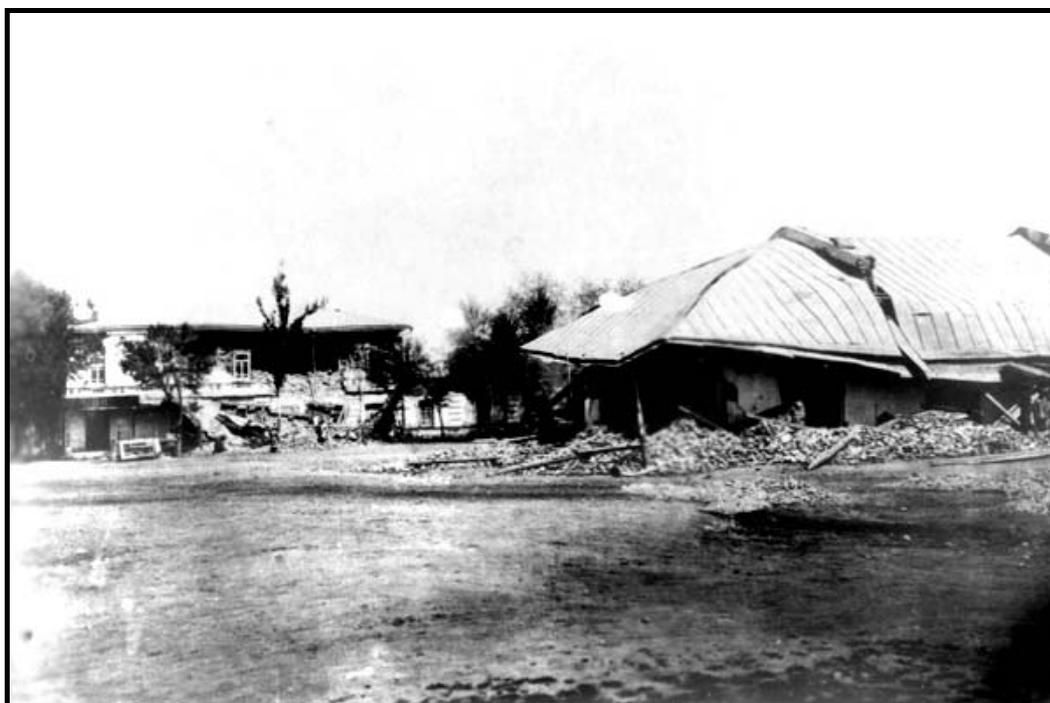
Рис.2.1.13
Вид улицы после землетрясения

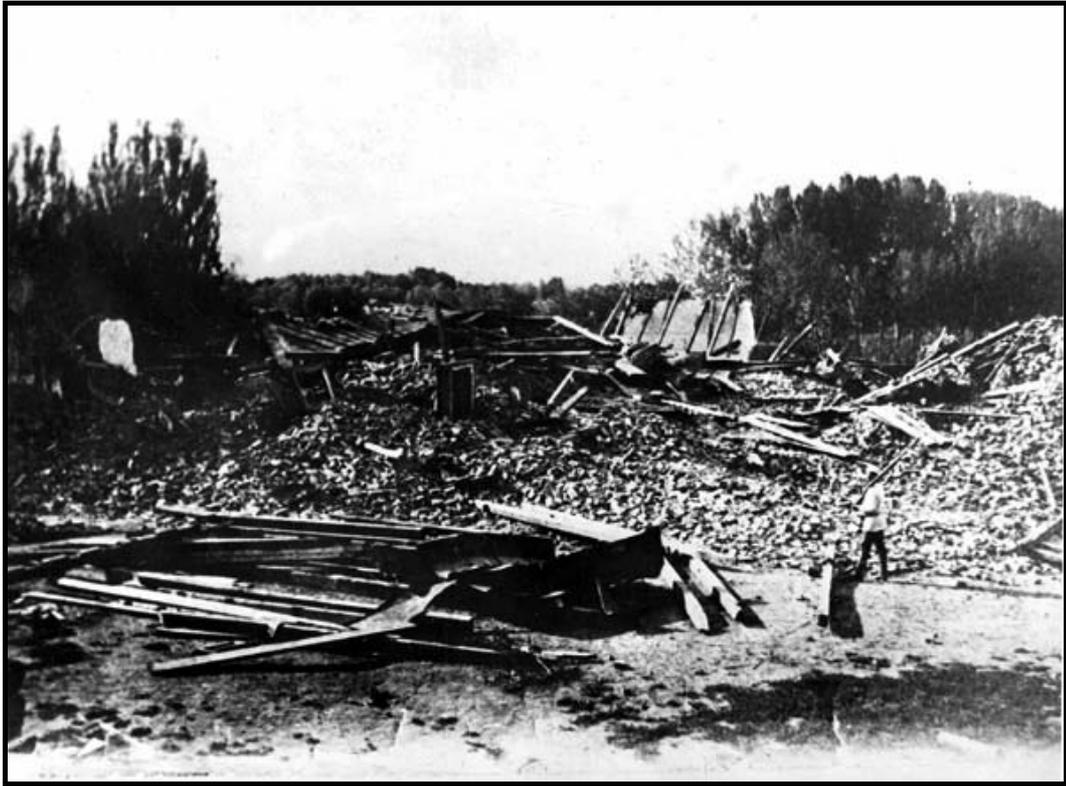
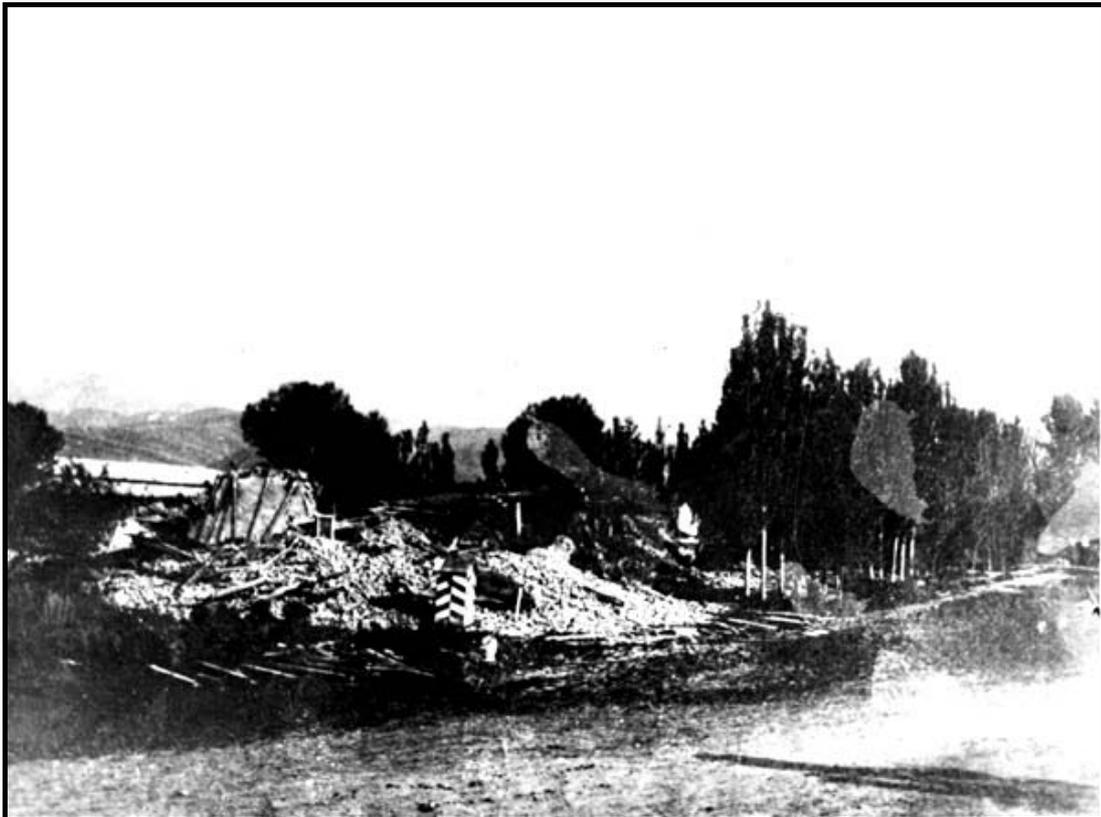
Рис.2.1.14 а,б
Военные лагеря, почти полностью разрушенные
во время землетрясения

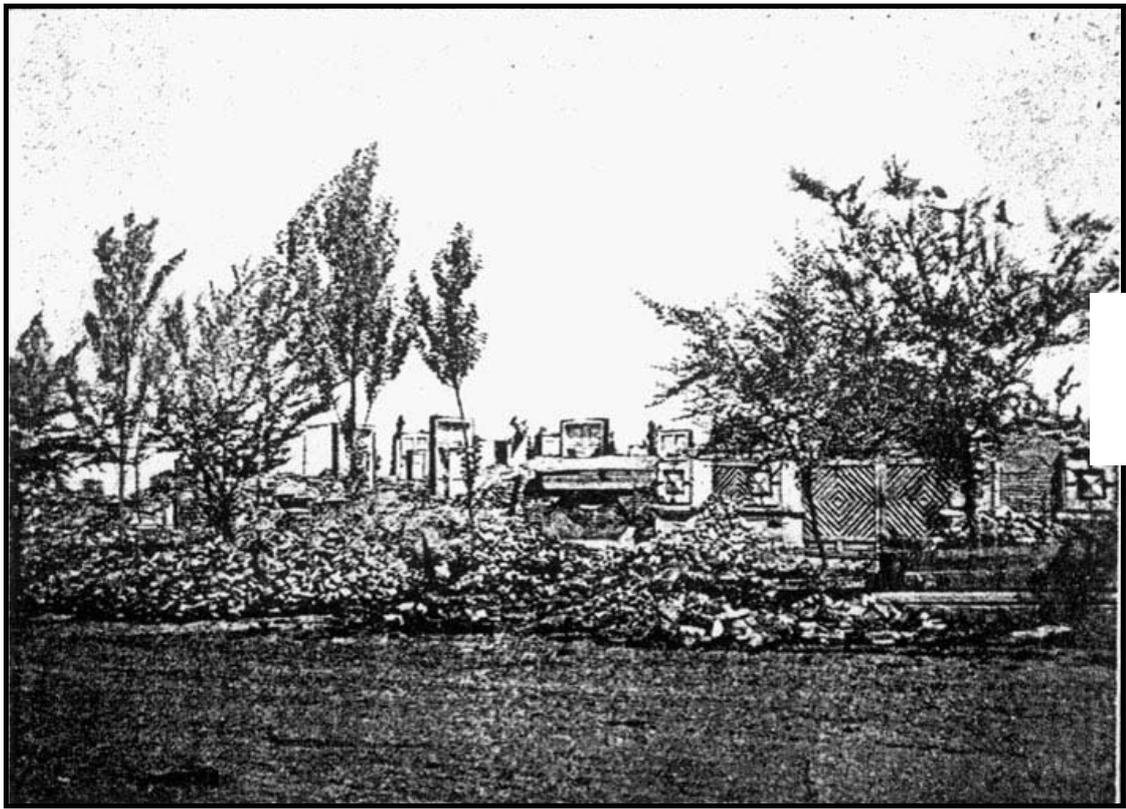
Рис.2.1.15
От каменного дома остались только деревянные рамы

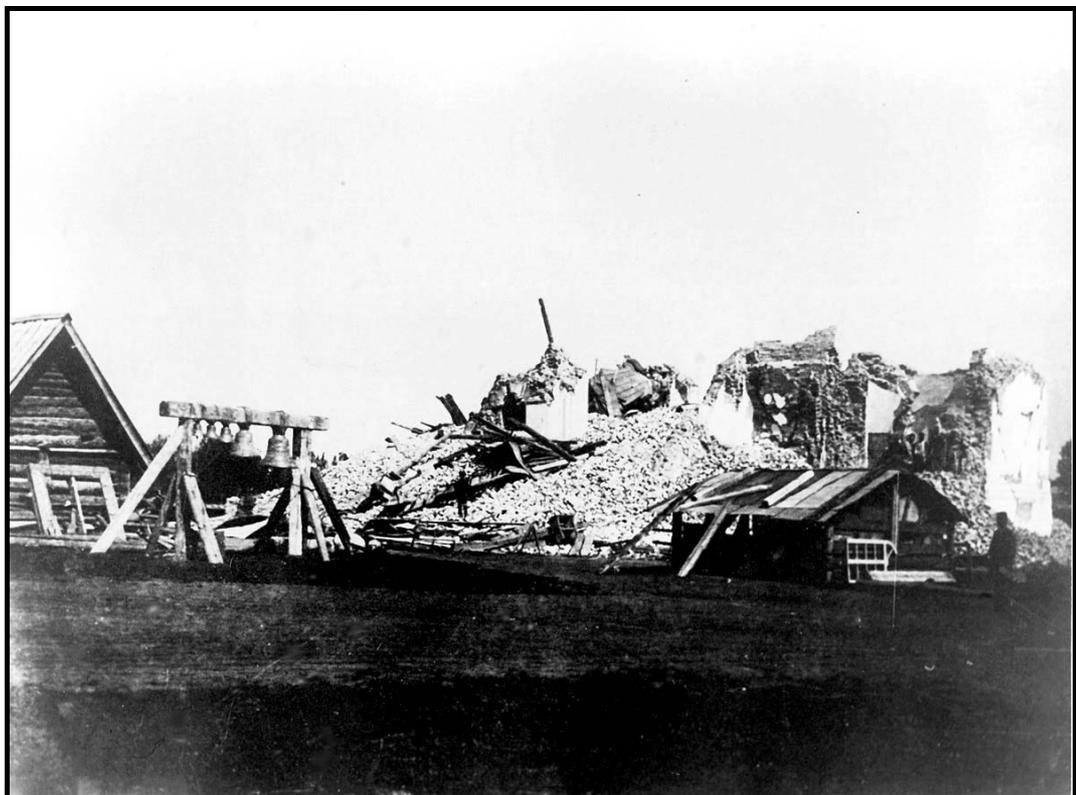
Рис.2.1.16
Покровская церковь после землетрясения

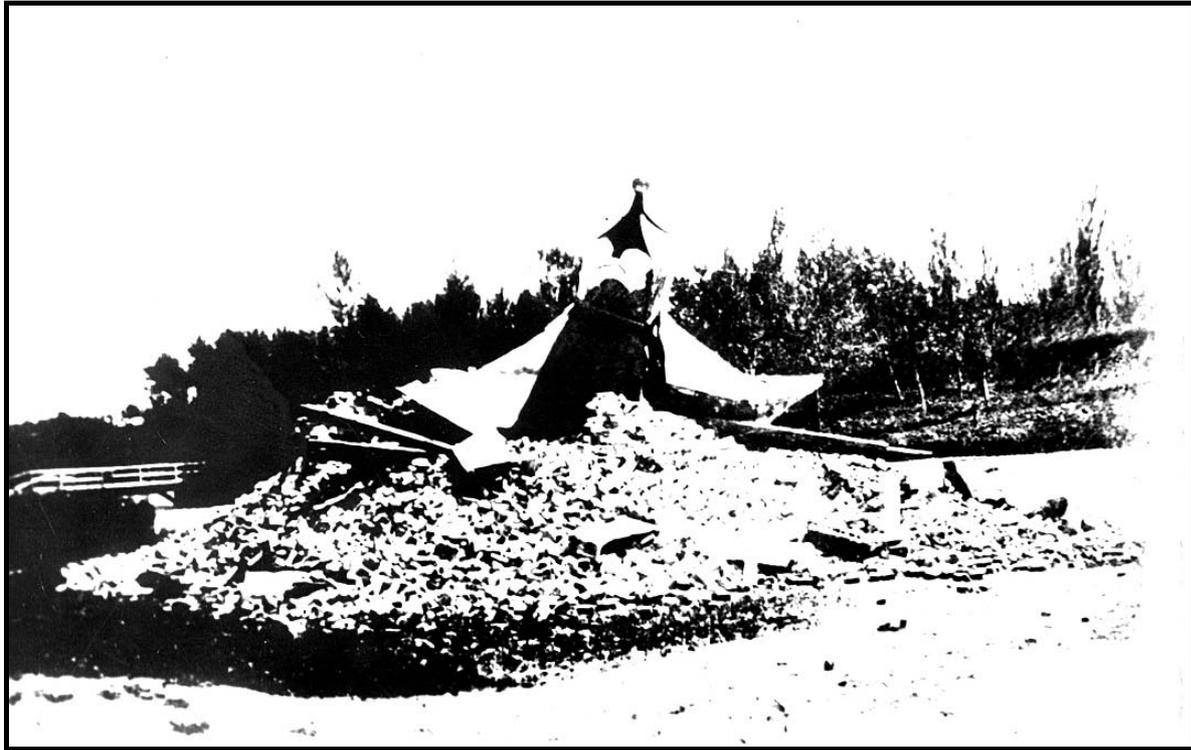
Рис.2.1.17

Место у водосвятия Казенного сада, разрушенное до основания

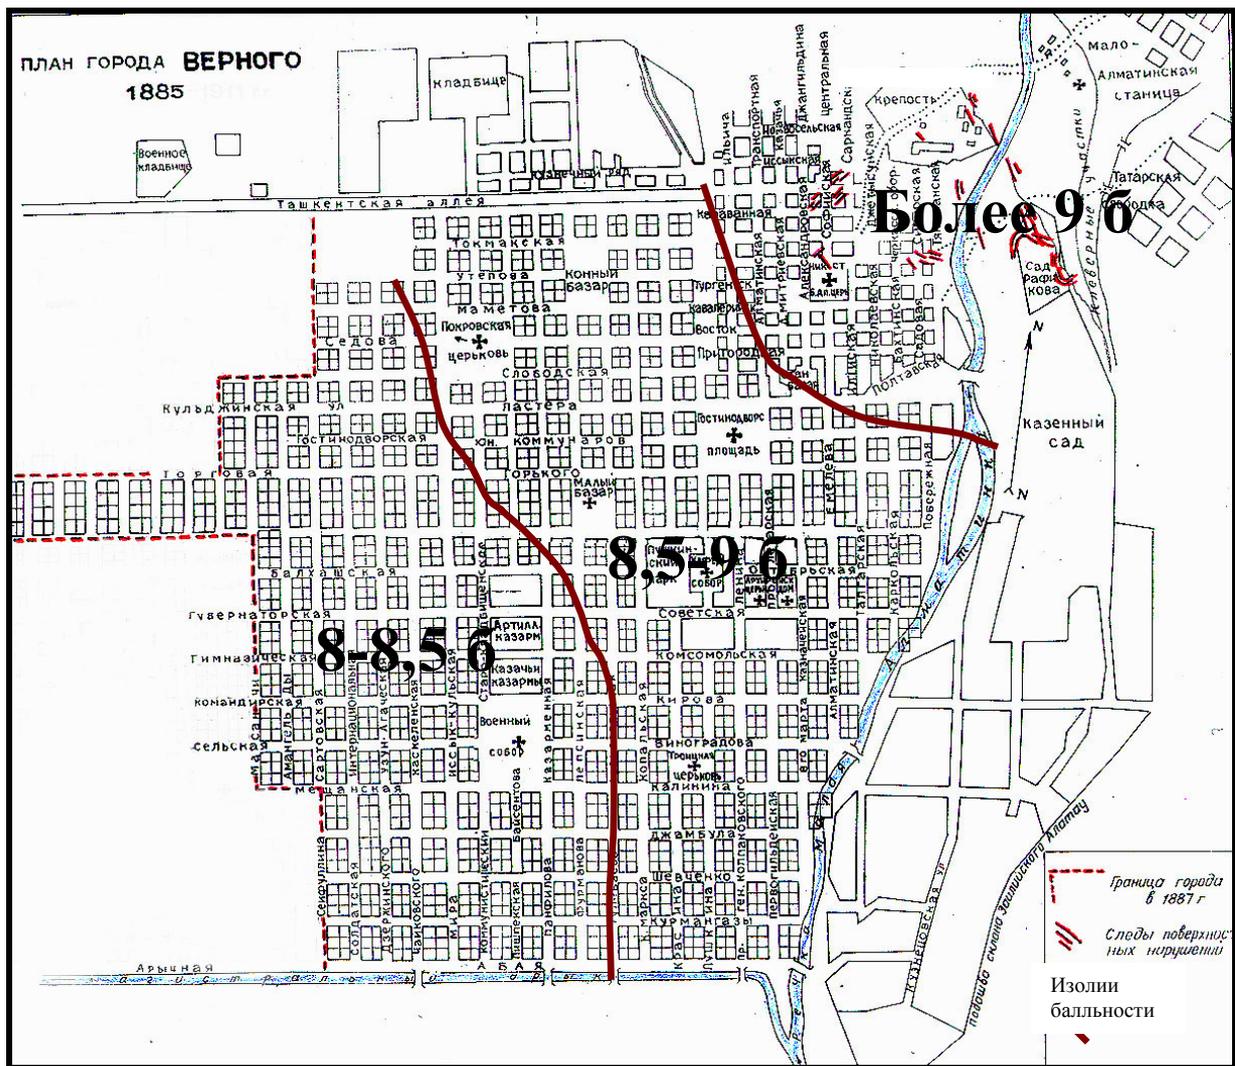
Рис.2.1.18

В результате анализа собранных материалов на план города была нанесена с соблюдением точного местоположения поврежденного здания, балльность по каждому дому и построена схема распределения силы сотрясений (балльности) землетрясения на территории г.Верного (рис.2.1.18).

Схема получилась несколько мозаичной с нечеткими границами между участками различной балльности. Тем не менее, можно говорить о закономерном росте уровня повреждений строений (силы сотрясений) от южной окраины города (8-8,5 баллов) в северо-восточном направлении (до 9,5-10 баллов в районе Больше - и Мало - Алматинских станиц).

Распределение силы сотрясений Верненского землетрясения по территории г.Верного
